**VI Seminário Internacional
Políticas Públicas, Mudanças Climáticas e
Impactos sobre Áreas Frágeis**

**POLÍTICAS PÚBLICAS PARA O PATRIMÔNIO
CONSTRUÍDO**

Silvia Helena Zanirato - USP

Mudanças climáticas no Vale Histórico Paulista

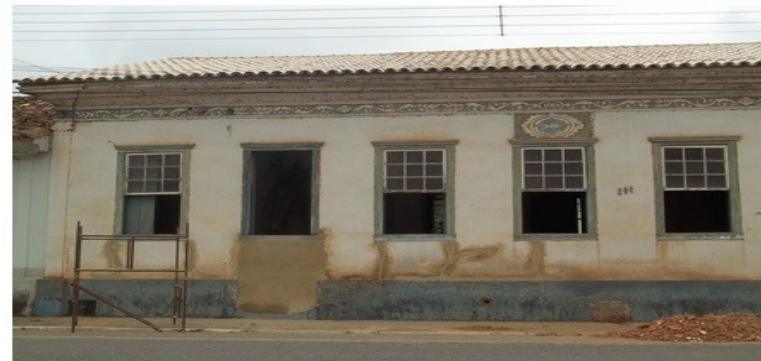
1 Fachada

Paredes externas: embasamento em pedra, paredes em pau-a-pique e taipa, estruturas de madeira em peroba e canela.
Cobertura: telhado de 2 águas, telhas coloniais, cimalha em madeira, com moldura. O beiral com cimalha é sucedido por entablamento decorado com motivos florais. Sobre a 4a janela há um brasão com ornatos florais em cujo centro estão as iniciais PSP. Acima dele, a data 1868.

Na fachada principal se veem 5 janelas simétricas (de duas folhas em régua + guilhotina) + 1 janela que foi transformada em porta, todas à esquerda da porta principal. As janelas têm esquadria em madeira, com sobancelha. Na porta principal há uma soleira em pedra. A porta tem esquadria em madeira, com bandeira em arco, com vidros, 2 folhas com almofadas.

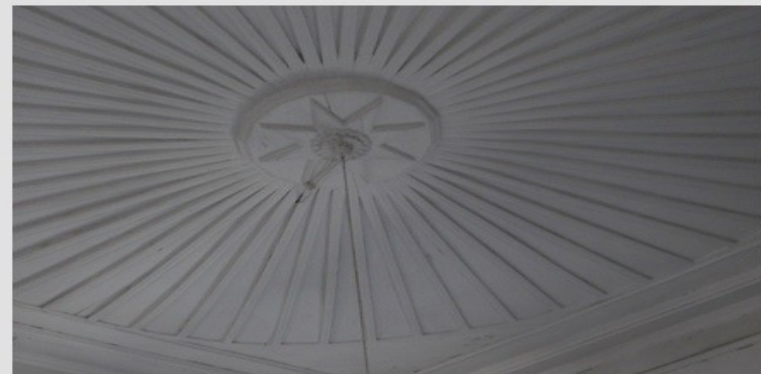
2 Teto

Descrição interna: teto abobadado, em madeira, na entrada; forros trabalhados em motivos geométricos; piso em madeira com pregos e rodapés, também em madeira; rodapés da sala principal trabalhado; 3 alcovas (forros em taquara), 14 portas
